**Prüfbericht**

**Untersuchung der Wurzelfestigkeit von Bahnen  
und Beschichtungen für Dachbegrünungen  
nach dem FLL-Verfahren**

**Geprüftes Produkt  
Multiplan FG**

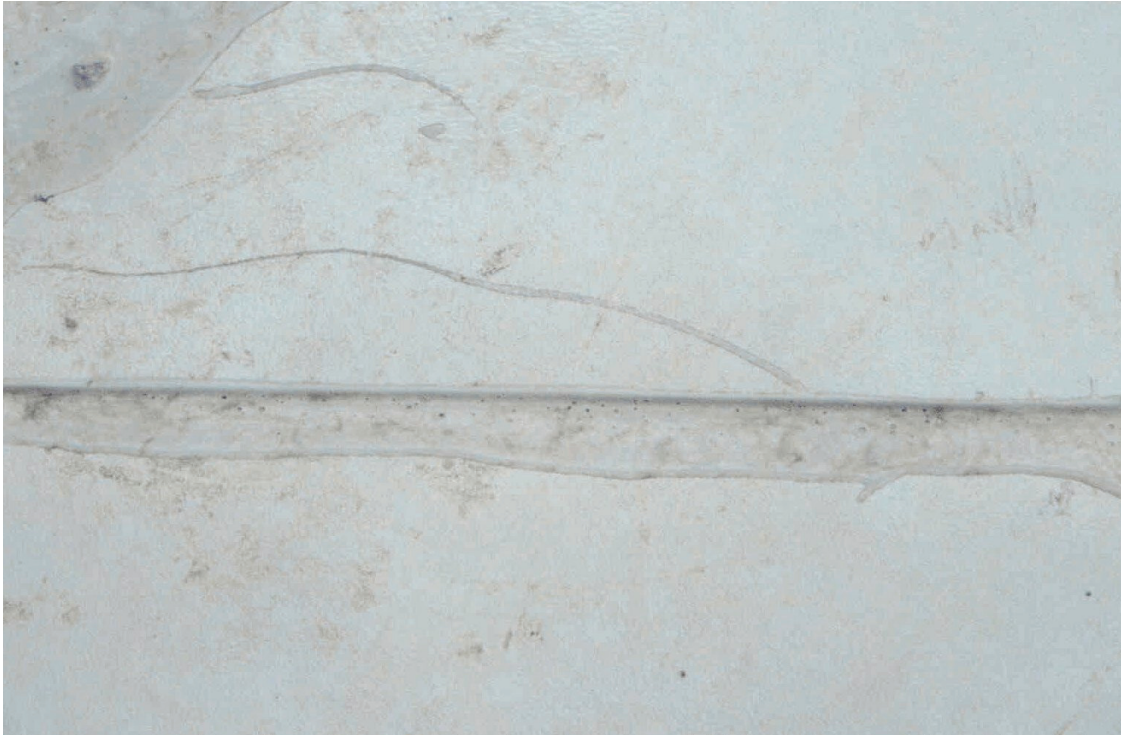
**Abb. 1:** Bahnoberseite mit Naht

Bei der geprüften Bahn Multiplan FG zeigten sich nach 2 Jahren (Juni 2010) sowohl in der Fläche als auch bei den Nähten keine ein- bzw. durchgewachsenen Wurzeln oder Rhizome (s. Fotos im Anhang 1).

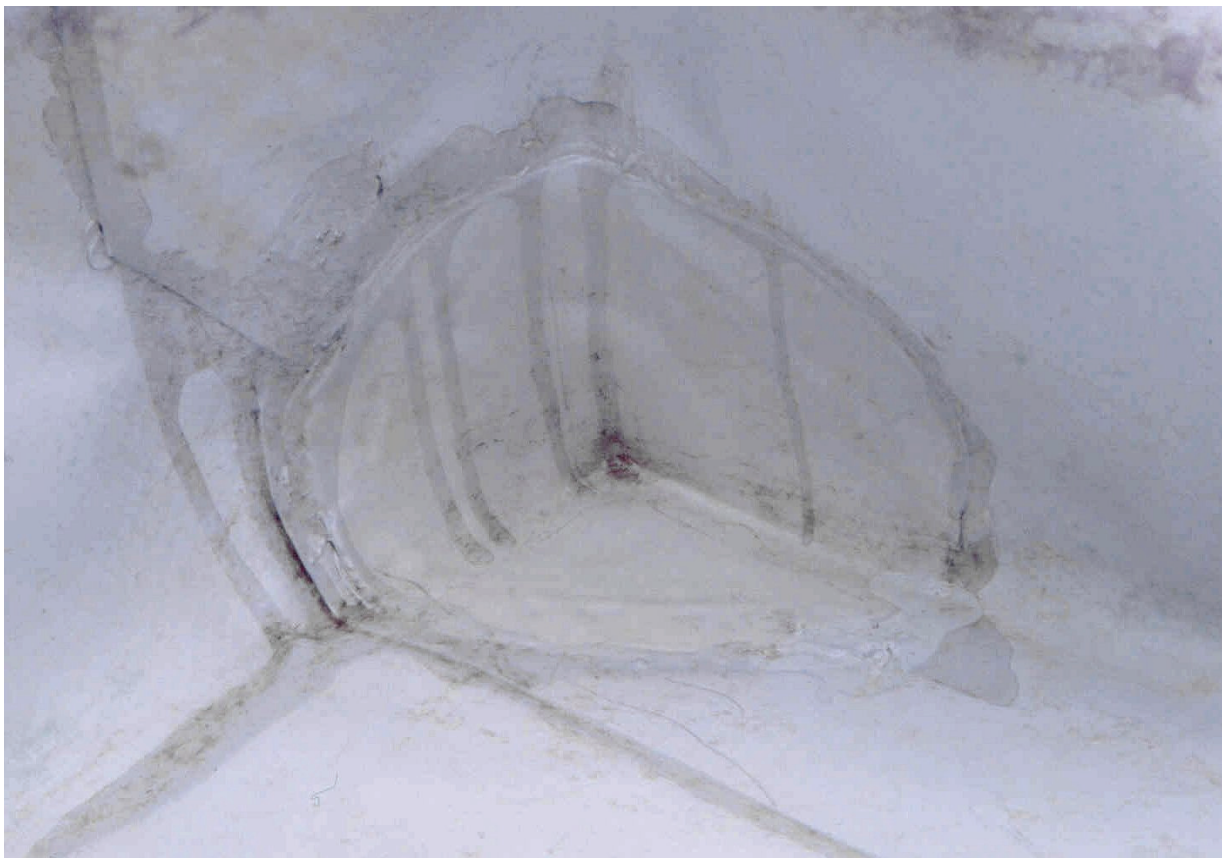
**Abb. 4:** Eckverstärkung mit vorgefertigten Formteilen

- Fügetechnik: Schweißverfahren (mit Heißluftschweißgerät bzw. mit Quellschweißmittel)
  - Nahtversiegelung: mit Flüssigfolie
  - Eckverstärkung: mit vorgefertigten Formteilen aus dem gleichen Material
